## 改善箇所説明図

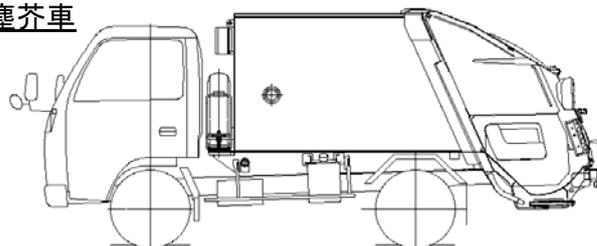
塵芥車

増設した方向指示器

増設した方向指示器の電気結線またはフラッシャーリレーの選定が不適切なものがある。  
そのため車両の前面および後面に備える方向指示器が正常に作動しなくなった場合、  
運転者席の作動状態表示装置の点滅回数が変化しないものがある。

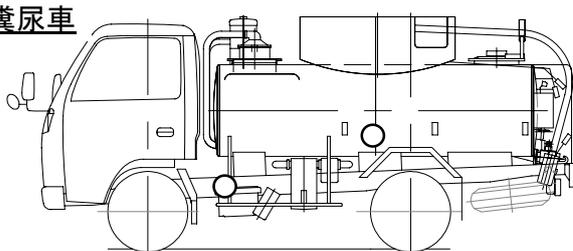
糞尿車

増設した方向指示器
