改善箇所説明図

塵芥車

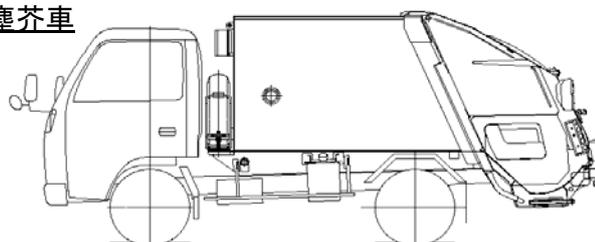
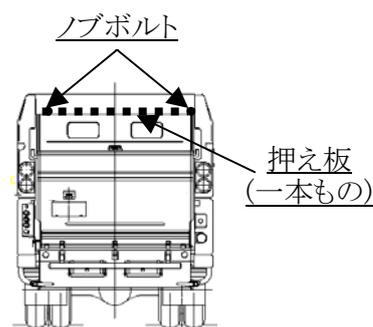
不具合発生箇所

塵芥車において、荷箱の天井シートカバーを固定しているノブボルトに締込み不足のものがある。そのため、ノブボルトが緩み、最悪の場合、天井シートカバーの押え板が脱落するおそれがある。

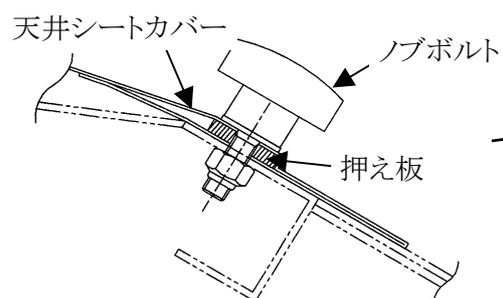
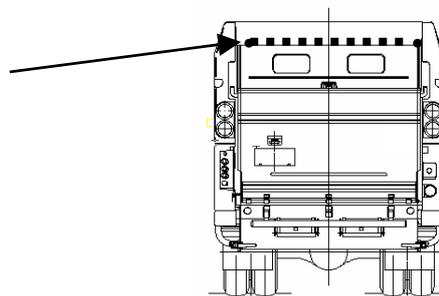
【改善前】

左右各1箇所
