# 改善箇所説明図

## 訪問入浴車

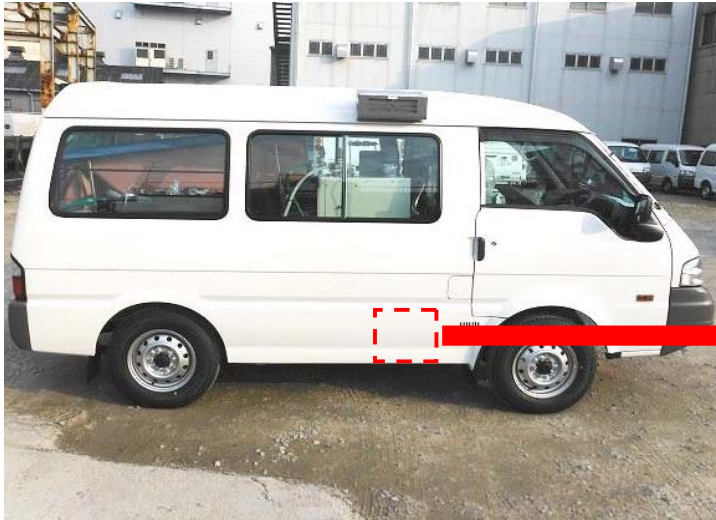
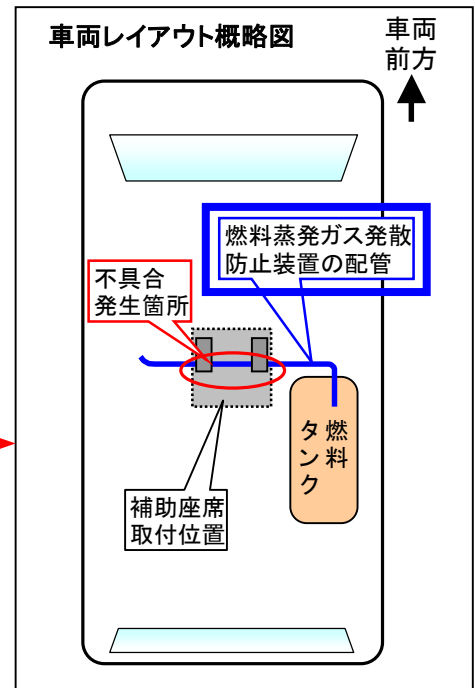
### 不具合発生箇所

訪問入浴車において、車両フロアパネルに補助座席を取り付ける穴をドリルであける作業工程が不適切なため、当該取付穴の直下に通っている燃料蒸発ガス発散防止装置の配管を損傷させてしまったものがある。また、補助座席の取付ボルトと当該配管が干渉しているものがある。このため、そのままの状態で使用を続けると、配管に穴があいて燃料蒸発ガスが大気中に漏れるおそれがある。

全車両の補助座席取付けボルトの位置を変更する。そのうえで配管を点検し、配管に損傷又はボルトが接触しているものは新品の配管に交換する。
