改善箇所説明図

入浴車

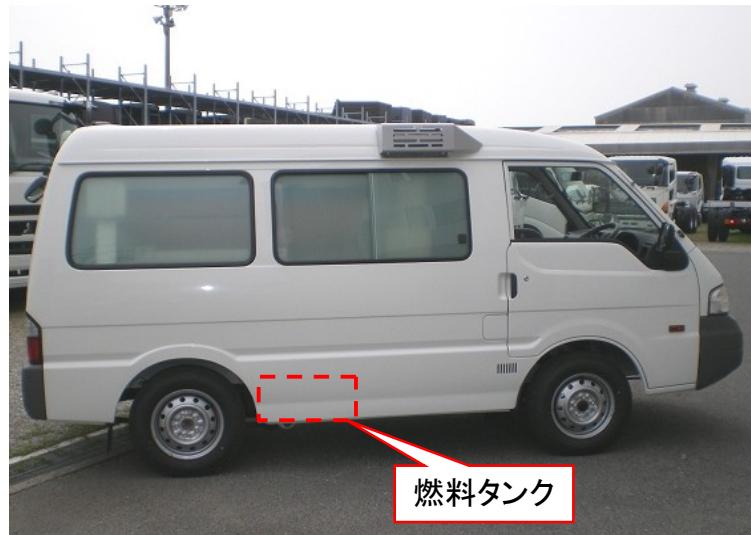
不具合発生箇所

入浴車において、入浴設備組立時に、燃料タンク上面に穴を開けてしまったものがあるため、燃料が漏れるおそれがある。

全車両、燃料タンクを新品に交換する。
