改善箇所説明図

ダンプ車

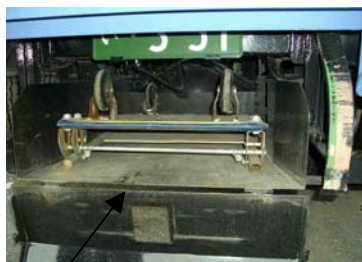
ダンプ及び塵芥車の車両後端に設置された台車格納箱において、当該格納箱サイズ及び取付位置が不適切なため、走行時の振動等により、台車がブレーキホースと接触しブレーキホースが損傷する可能性がある。

台車とブレーキホースが接触しているもの

全車両、台車格納箱を対策品に交換するとともに、ブレーキホースの状態を点検し、損傷がある場合は、当該ホースを新品と交換する。

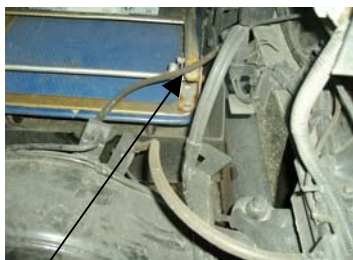
台車格納箱

接触部分
