## 改善箇所説明図

### 糞尿車

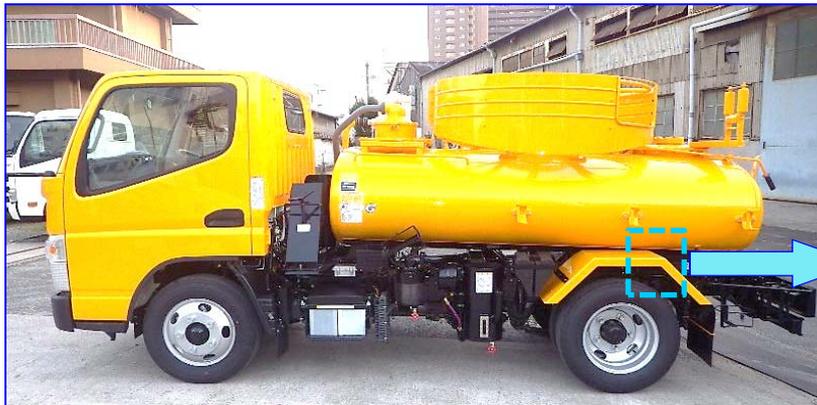
糞尿車と塵芥車において、積車走行時に一方の後車輪のみが上昇して、車軸が地面と並行にならない状態(片輪乗り上げ)や急激な旋回等により、糞尿車タンク及び塵芥車荷箱の第3番対向ブラケットと後輪タイヤが接触した場合、後輪タイヤが損傷するおそれがある。

後輪タイヤと接触する可能性のある対向ブラケット(糞尿車は左右の第3番、塵芥車は左第3番のみ)を移設する。また、タイヤに対向ブラケットとの接触痕が認められたタイヤを交換する。  
移設後の対向ブラケット締結ボルトの頭は黄色ペイントでマークする。
