改善箇所説明図

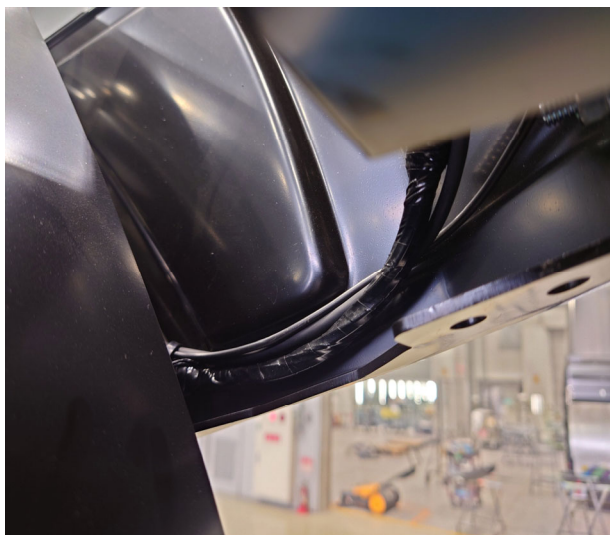
改善前

小型回転式塵芥車において、ハイマウントリアパネル内右側配線の処置が不適切なため、後部扉を開閉する際に後部扉付属部品と接触し断線することがある。そのため、方向指示器及びその他車両後部の灯火が不点灯または点滅回数が保安基準を満たさなくなり、最悪の場合、重大事故に繋がる場合がある。
