改善箇所説明図

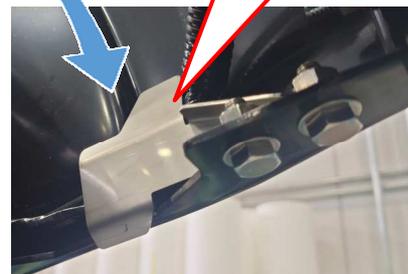
配線保護カバー

小型回転式塵芥車 幅広キャブ車において、ハイマウントリアパネル内右側配線の処置が不適切なため、後部扉を開閉する際に後部扉付属部品と接触し断線することがある。そのため、方向指示器及びその他車両後部の灯火が不点灯または点滅回数が保安基準を満たさなくなり、最悪の場合、重大事故に繋がる場合がある。

ハイマウントリアパネル内配線保護カバー取付
