リコール届出番号 2803

## 改善箇所説明図

ダンプ車

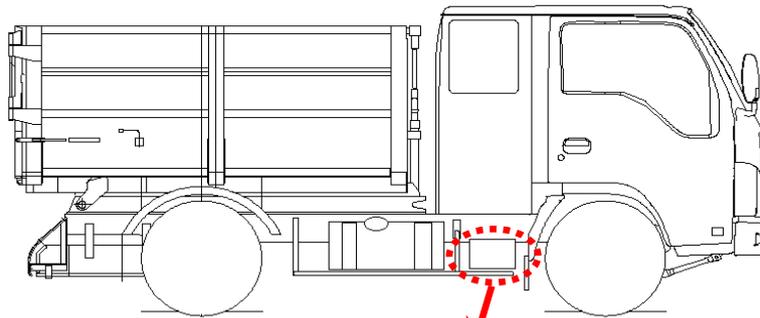
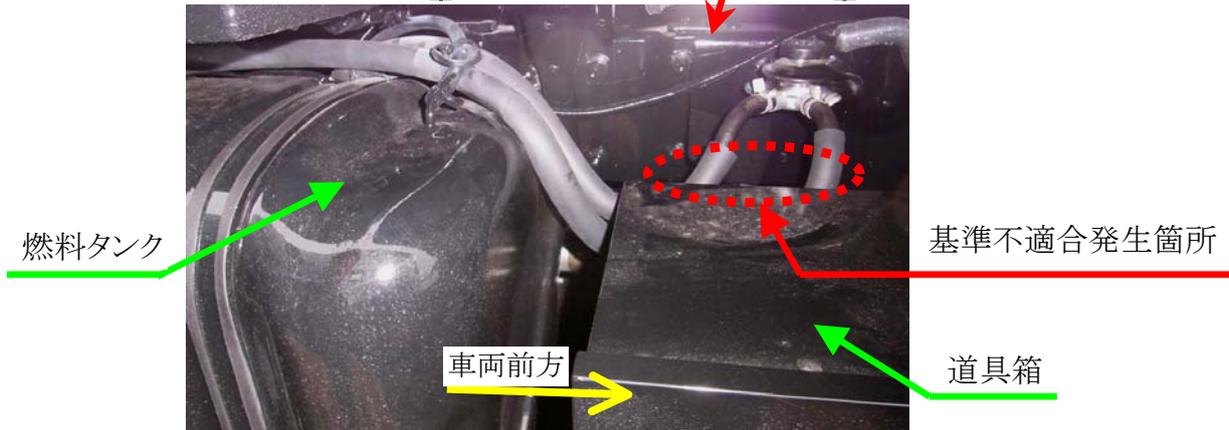
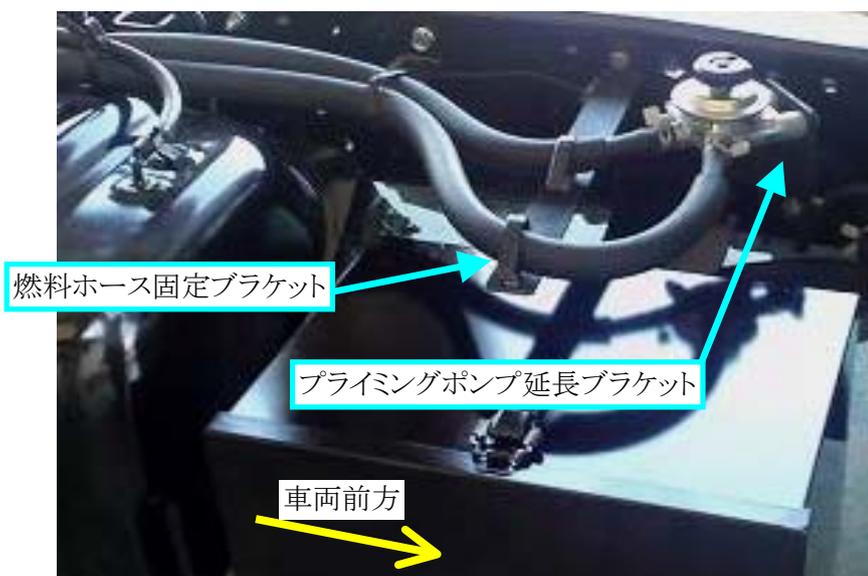
ダンプ車の燃料ホースにおいて、工具箱を取り付けた際の燃料ホースの固定方法が不適切なため、工具箱と接触しているものがある。そのため、走行時の振動等により燃料ホースが損傷し、燃料が漏れ、最悪の場合、火災となるおそれがある。

全車両、燃料ホース固定ブラケット及びプライミングポンプ延長ブラケットを追加し、燃料ホースを固定するとともに、当該ホースの状態を点検し、損傷がある場合は新品と交換する。

注:  内は、取付部品を示す。
