改善箇所説明図 ①

改善箇所説明図 ②

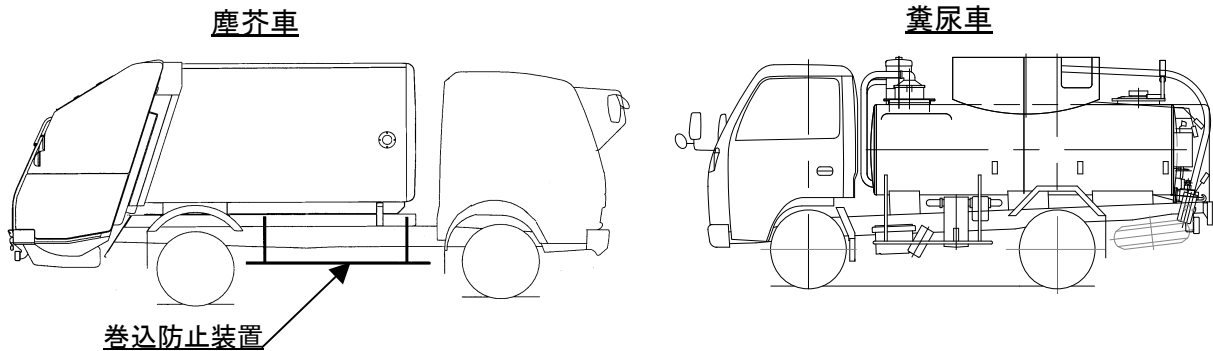
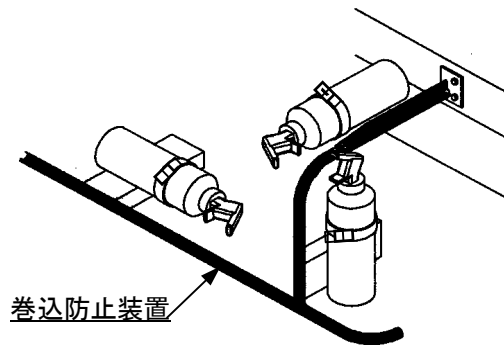
不具合発生箇所

① 塵芥車及び糞尿車の車外に搭載された消火器において、架装時の取り付け位置が不適切なため、発進、停止の繰り返しによる振動等により、消火器の保持装置の防振ゴムが脱落する場合があります。そのため、当該装置の消火器固定バンドの締め付け力が低下し、そのままの状態では段差乗り上げ等の過大な振動、衝撃が加わると、当該固定バンドが外れ、消火器が脱落して、他の交通を妨げるおそれがある。

①巻込防止装置に取り付けたもの

改善措置の内容

① 全車両、消火器の取り付け位置を点検し、巻込防止装置に取り付けられたものは、保持装置の消火器固定バンドにロック機構を備えた対策品と交換する。

注：□内は、交換部品を示す。

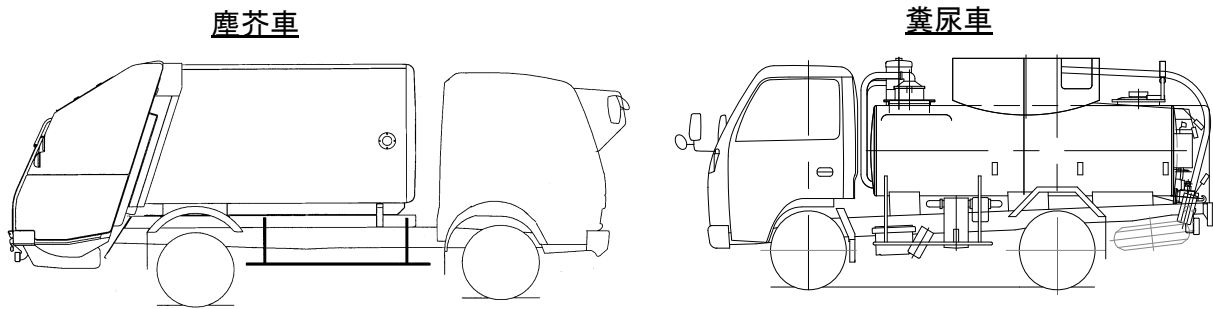
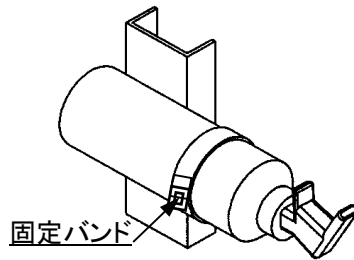
不具合発生箇所

②塵芥車及び糞尿車の車外に搭載された消火器において、架装時の取り付け向き(固定バンドが横向きに取り付けられたもの)が不適切なため、発進、停止の繰り返しによる振動等により、消火器の保持装置の防振ゴムが脱落する可能性がある。そのため、当該装置の消火器固定バンドの締め付け力が低下し、そのままの状態では段差乗り上げ等の過大な振動、衝撃が加わると、消火器が脱落して、他の交通を妨げるおそれがある。

②取り付け向きが不適切なもの (固定バンドが横向きに取り付けられたもの)

改善措置の内容

②全車両、消火器の取り付け向きを点検し、不適切なものは消火器の保持装置の向きを修正する。

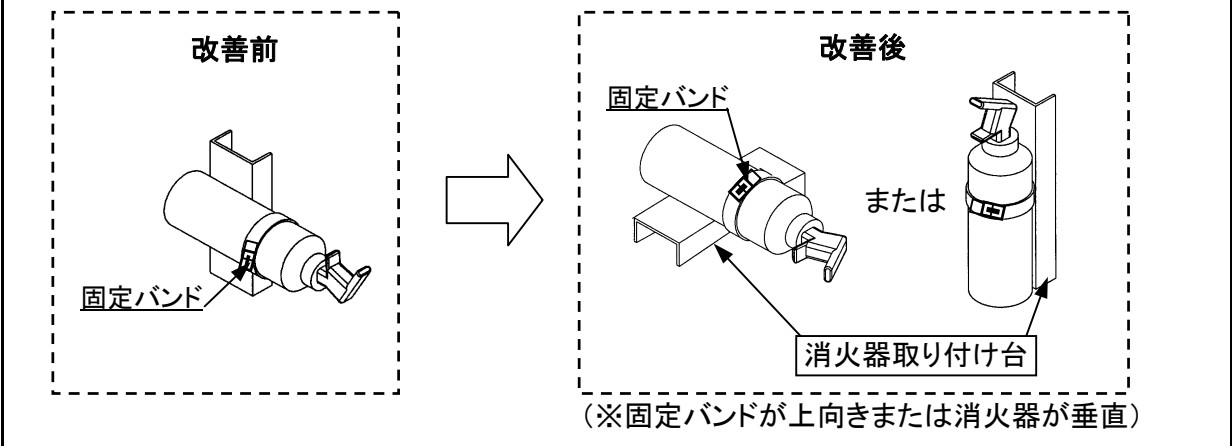
注: □内は、交換部品を示す。
