## 改善箇所説明図

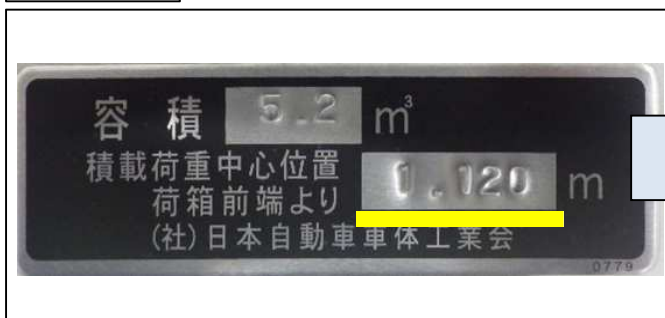
改善前

積載荷重中心位置の不備

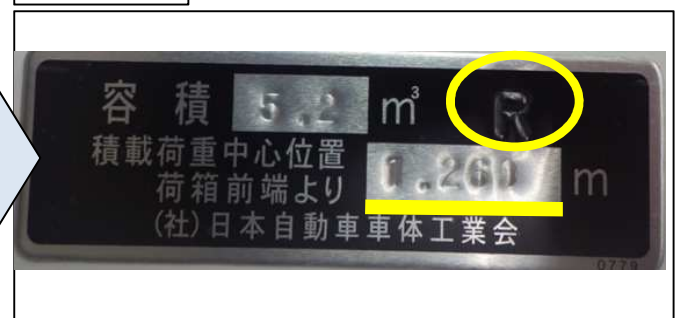
改善後

- 対象車は正規の積載荷重中心位置銘板に変更し、識別するため、銘板右上部に "R" を打刻する

積載荷重中心位置の変更と銘板の貼り替え

積載荷重中心位置銘板右上部に "R" の刻印を打刻
