改善箇所説明図

ダンプ車

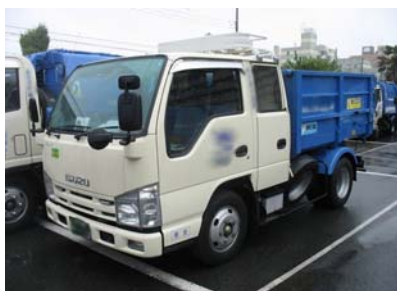
不具合発生箇所

ダンプ及び塵芥車の車両後端に設置された台車格納箱において、当該格納箱サイズ及び取付位置が不適切なため、走行時の振動等により、台車がブレーキホースと接触しブレーキホースが損傷する可能性がある。

全車両、台車格納箱を対策品に交換するとともに、ブレーキホースの状態を点検し、損傷がある場合は、当該ホースを新品と交換する。
